「医療事故情報収集等事業第 7 7 回 報告書」及び  
「医療事故情報収集等事業 2 0 2 3 年年報」の周知について

医療事故情報収集等事業第77回報告書について

#### 医療事故情報収集等事業第 77 回報告書の公表について

## 医療事故情報収集等事業 第 77 回報告書のご案内

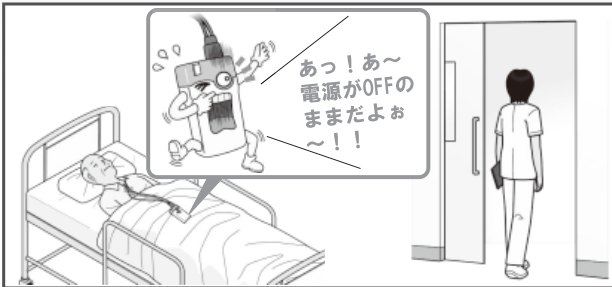
**4** 送信機の取扱い時の注意点（電源の入れ忘れ）

- 清拭などのケアのために、送信機等の電源をOFFにした場合、必ず電源をONにし、セントラルモニタ等にて波形等を確認すること。

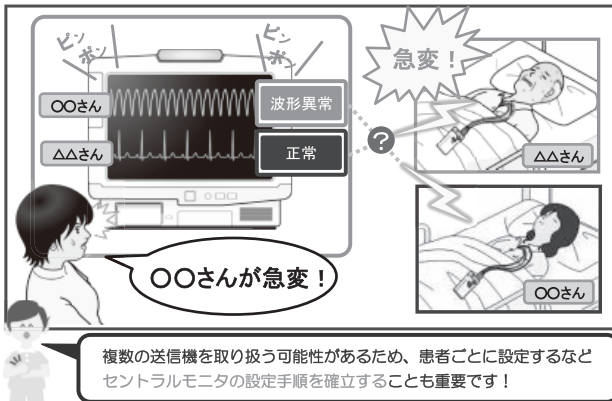
**5** モニタ設定に関する注意点

（事例5） 患者Aのモニタが波形異常を示していたため、確認したところ、患者Aと患者Bの送信機が入れ替わっていた。

- 送信機が装着された患者とセントラルモニタに設定された患者情報が正しいかを確認すること。

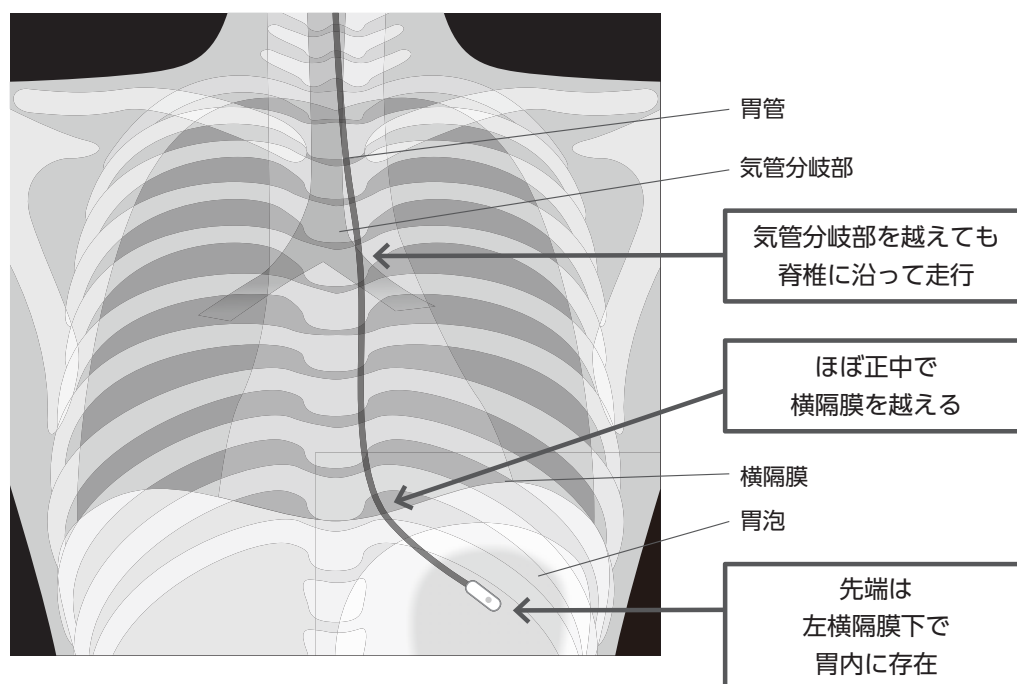
図表Ⅳ－２－１８ X線画像の胃管の走行確認のポイント

また、X線画像で胃管の走行を確認する際のポイントを図表Ⅳ－２－１８に示す。

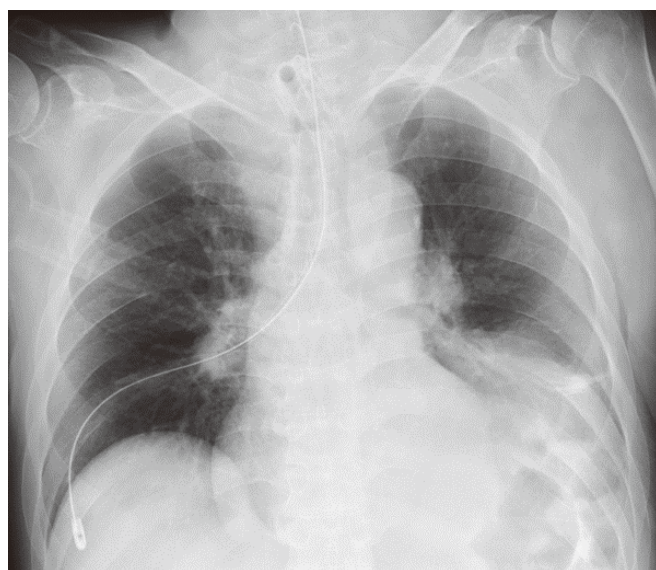
#### 〈参考〉胃管が誤挿入されているX線画像

報告された事例の中には、胃管が誤挿入されているX線画像を見たことがないため、X線画像を見ても誤挿入に気付かなかったことが背景・要因に記載されている事例もあった。事例が発生した医療機関のご協力により、胃管が誤挿入されているX線画像の写真を掲載する。このX線画像を見た医師は、右気管支に誤挿入されていることにすぐに気付いていた。上記の「胃管の走行確認のポイント」とともに、医療機関における教育などの参考にしていただきたい。
