医療事故情報収集等事業「医療安全情報No. 231」の提供について

使用期間を超過した 胃瘻カテーテルの破損

胃瘻カテーテル取扱い時の注意について

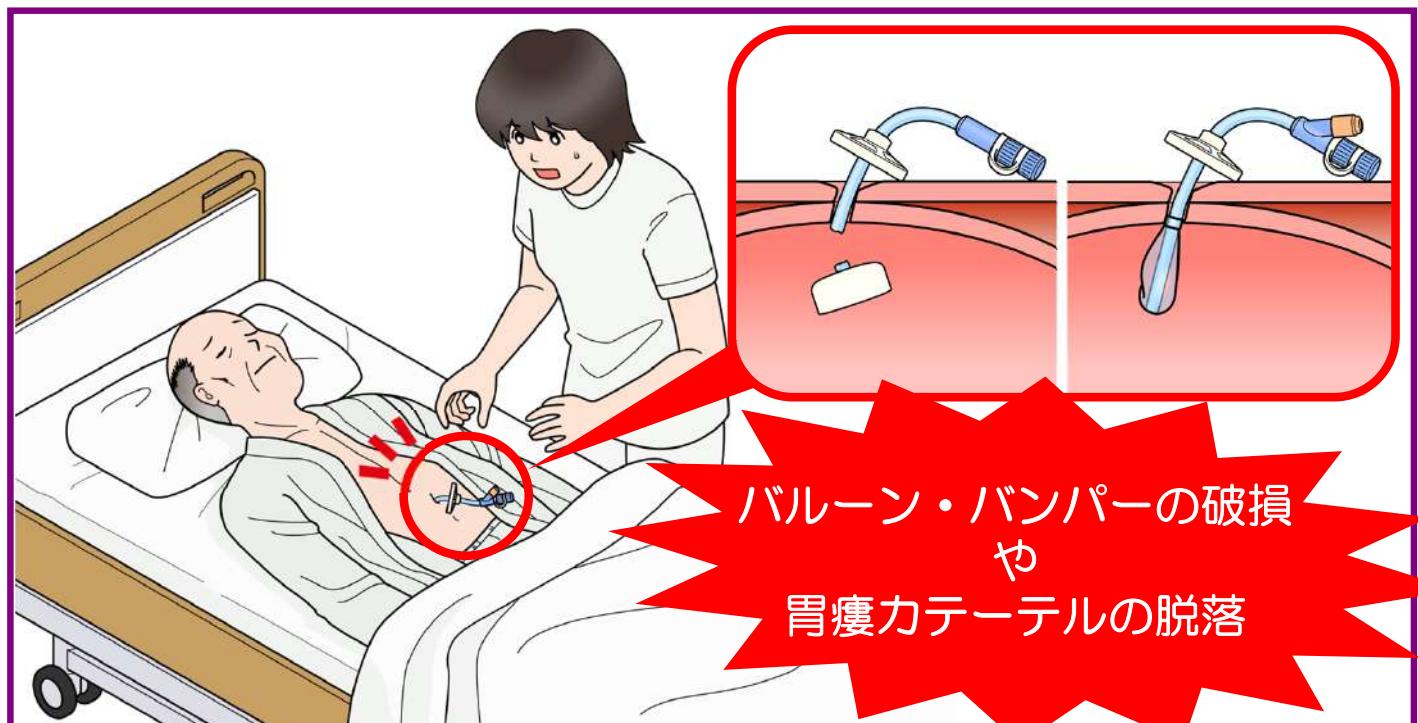
短期的使用と長期的使用胃瘻カテーテルの違い

- 胃瘻カテーテルには、短期的使用と長期的使用の2種類があります。
- 各製品の使用期間は、添付文書や患者向けマニュアル、患者カード等で確認しましょう。
- 使用期間を超過すると、使用に伴う劣化により、バルーン・バンパーの破損や胃瘻カテーテルの脱落のリスクが高くなるため、使用期間を守りましょう。

種類	短期的使用	長期的使用
一般的名称	短期的使用経腸栄養キット 短期的使用胃瘻栄養用チューブ 短期的使用胃瘻用ボタン	長期的使用経腸栄養キット 長期的使用胃瘻栄養用チューブ 長期的使用胃瘻用ボタン
留置後の使用期間	30日以内	30日を超える 注:各製品の使用期間は添付文書等を確認すること。
構造	バルーン型(固定水を注入する)

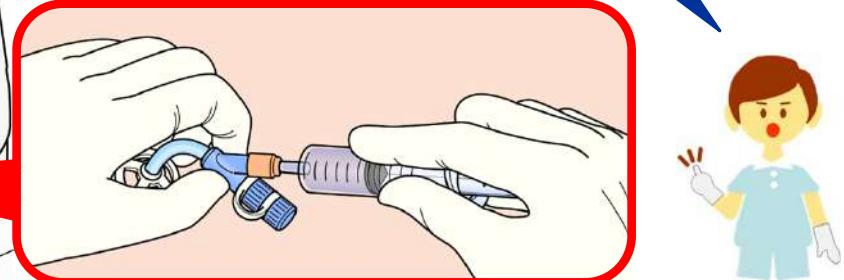
2 バルーン型の胃瘻カテーテルの固定水(滅菌蒸留水等)の確認不足による脱落

(事例3) 胃瘻カテーテルを留置後、10日間固定水の確認を行わず、胃瘻挿入部より栄養剤が漏れた。バルーンが縮小し、胃瘻カテーテルが抜けかかっていた。

バルーン型の胃瘻カテーテルは、固定水の注入が必要です。管理する際は、以下に注意しましょう！

- 添付文書や製品に表示されている容量を注入する
- 定期的に固定水を交換する
- 交換頻度は添付文書を参照する
