「医療事故情報収集等事業第 7 3 回 報告書」及び  
「医療事故情報収集等事業 2 0 2 2 年年報」の周知について

医療事故情報収集等事業第 73 回報告書の公表について

## 医療事故情報収集等事業 第73回報告書のご案内

## 【2】酸素残量の確認不足（医療安全情報No.48：酸素残量の未確認、第2報No.146）

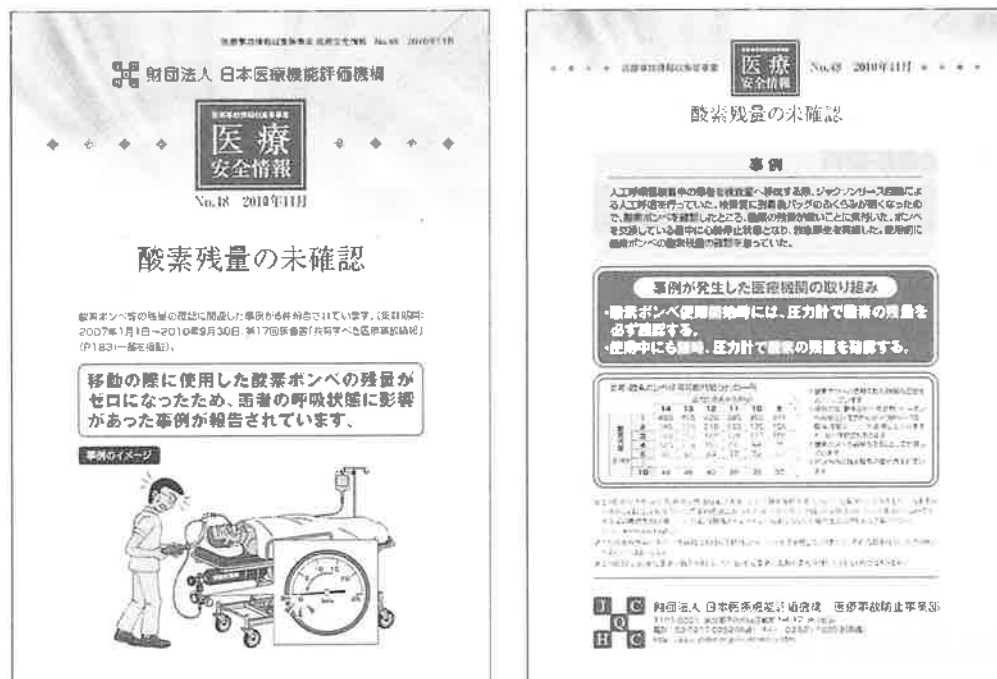
図表Ⅳ-2-2 医療安全情報No.48「酸素残量の未確認」

医療安全情報No.48「酸素残量の未確認」（2010年11月提供）で、酸素ボンベ使用中に残量がゼロになったため、患者の呼吸状態に影響があった事例について注意喚起した。その後、第44回報告書（2016年3月公表）では、分析対象期間に類似の事例が報告されたことから、再発・類似事例の発生状況で取り上げた。さらに、医療安全情報No.146「酸素残量の確認不足（第2報）」（2019年1月提供）では、搬送時以外にも検査中や待ち時間に酸素ボンベを使用した事例を取り上げ、再び注意喚起を行った。
